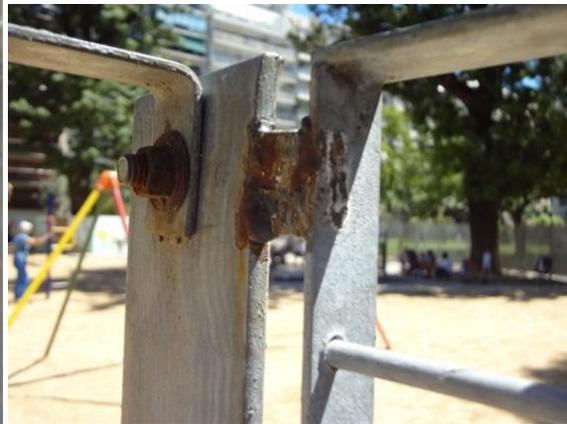
Finalmente se observa en la reja galvanizada en caliente, colocada posteriormente,

Prácticamente sin problemas de corrosión en los encuentros con el cemento.

Sin problemas de mantenimiento donde la corrosión de las soldaduras de ajuste, realizadas posteriormente, se ha estabilizado sin llegar a producir una reducción de secciones del acero que hagan previsible un colapso.

Se debe insistir en formar a los profesionales de la construcción y la arquitectura profundamente en la necesidad de proyectar con perfiles abiertos, bien tratados superficialmente y de fácil inspección para evitar peligrosos colapsos.
