### PELIGROSA CORROSION DE LA REJA DE LA PLAZA VICENTE LOPEZ DE BUENOS AIRES

RELEVAMIENTO FOTOGRAFICO, BREVE ANALISIS DE SUS CAUSAS, ERRORES CONSTRUCTIVOS, MALAS REPARACIONES

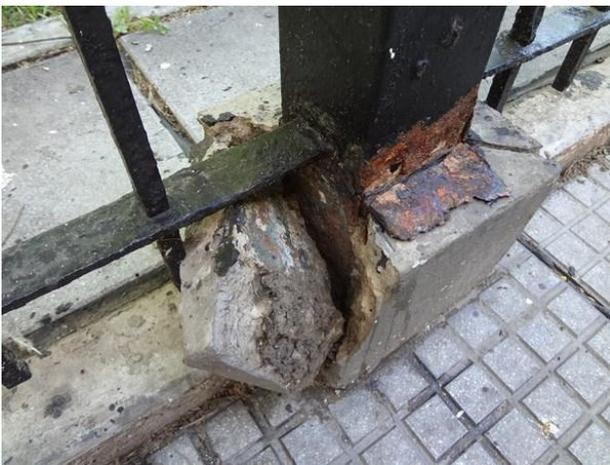
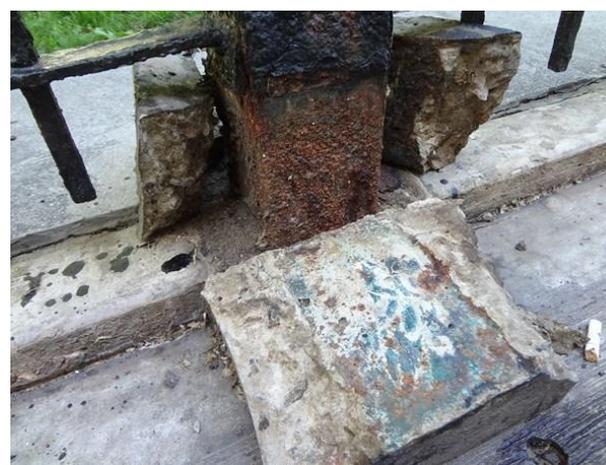
En las fotos de abajo se ve como la corrosión actuó sobre el caño, se agregó un zuncho de cemento con pésimo resultado, incluso se pintó sobre el cemento.

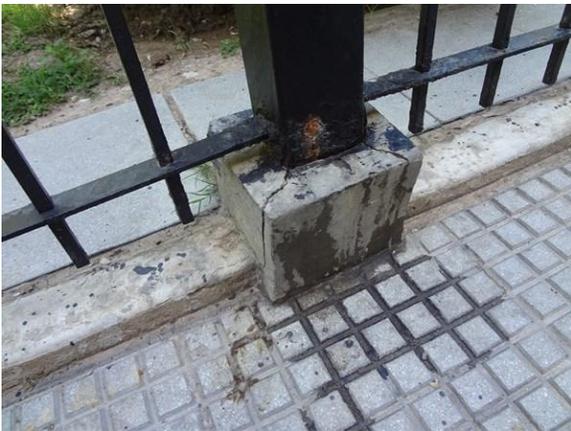
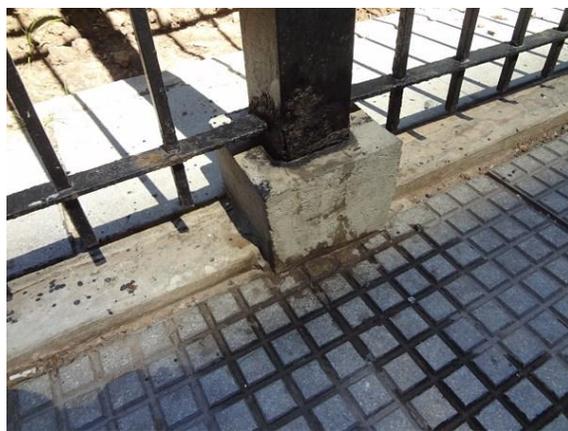
Sin embargo se sigue insistiendo en la misma solución ocultando la destrucción total del caño

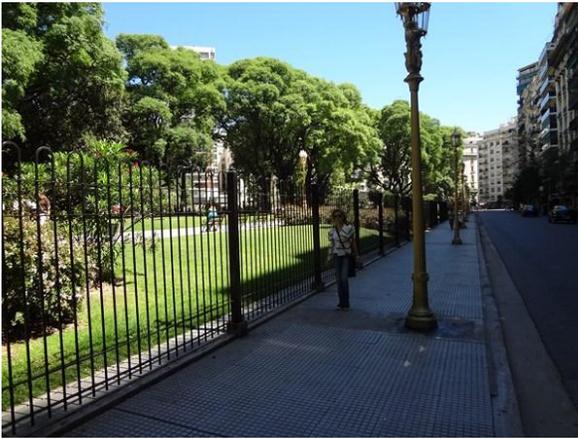
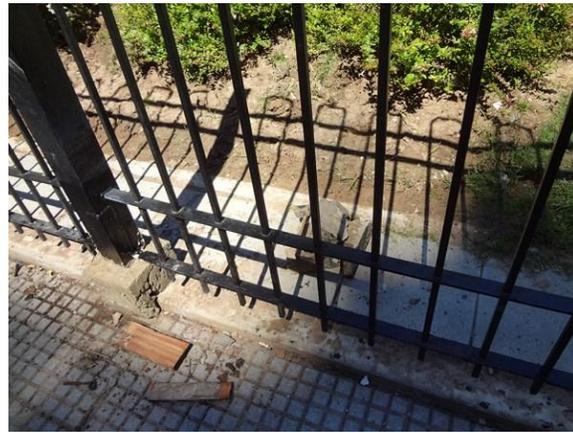
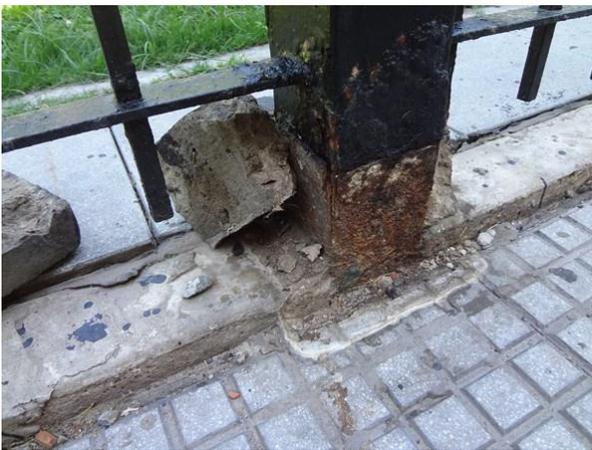
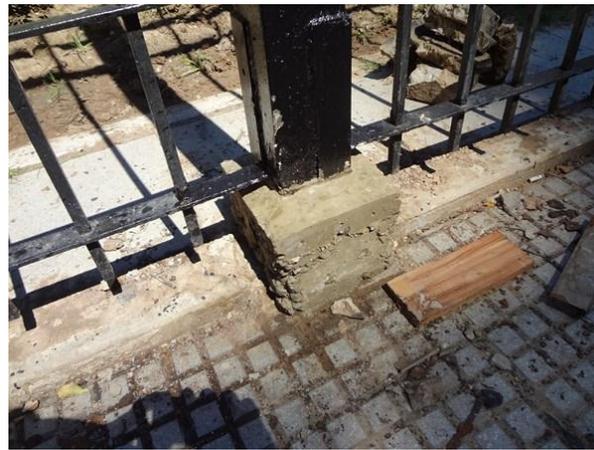
Al colapsar la estructura del caño de soporte, la pesada reja se dobla sobre sí misma, y empeora el tema

Se observa el grado de corrosión en la reja original que no se reparó.

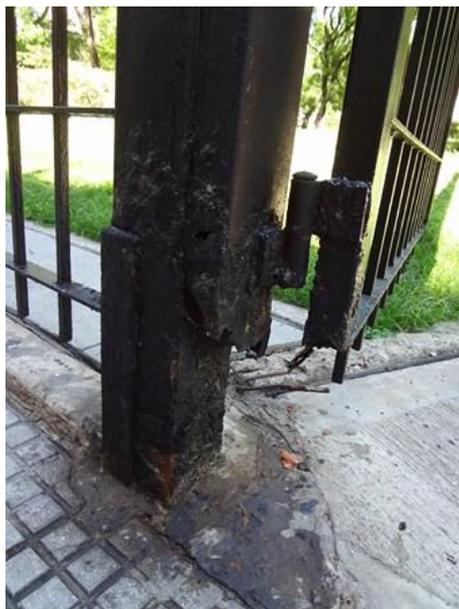
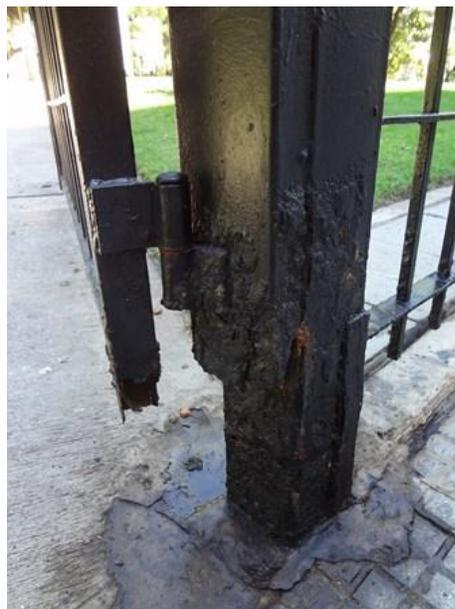
Sin embargo se ha intentado reparar la columna de la bisagra con ángulos de mayor espesor, hincados y soldados al caño que desaparecerá en poco tiempo

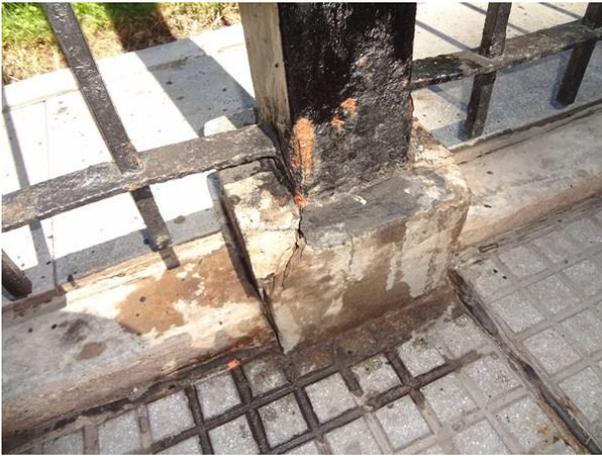
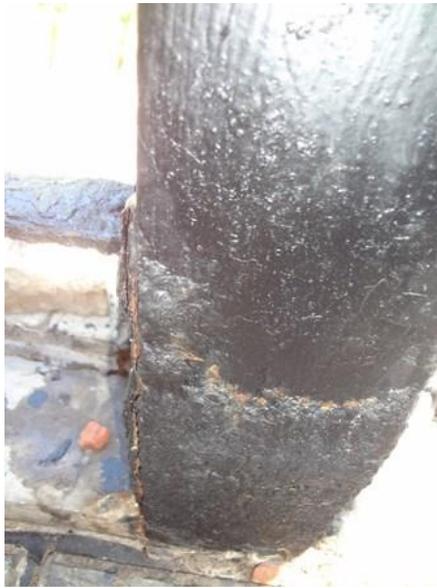
Se pinta también el cemento que quedo al descubierto

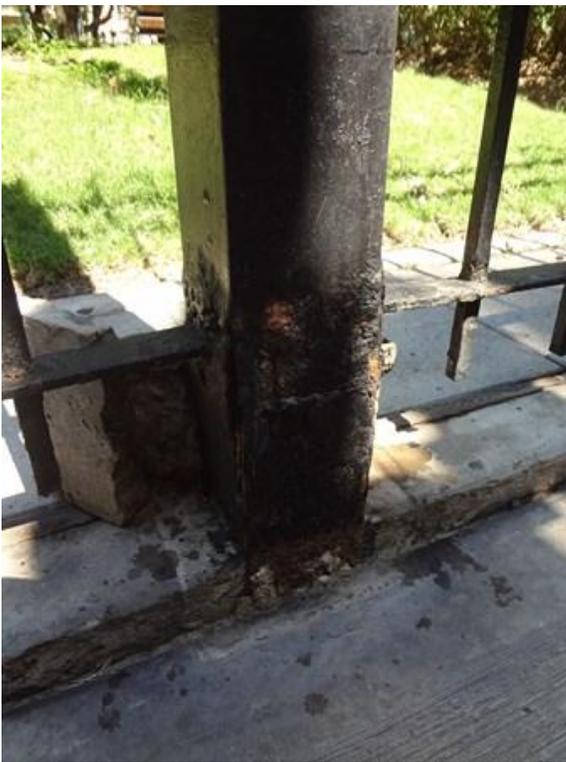
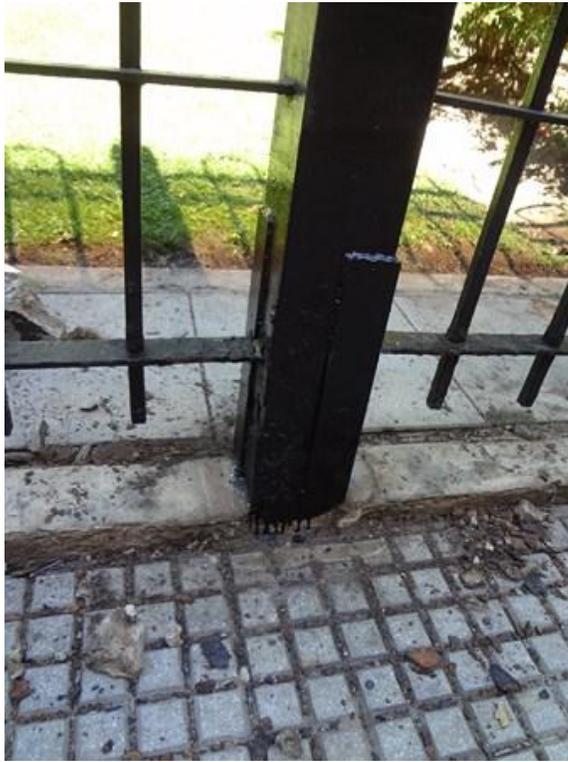
Se han soldado mas ángulos y se pintaron, ocultando lo que desaparecerá inexorablemente

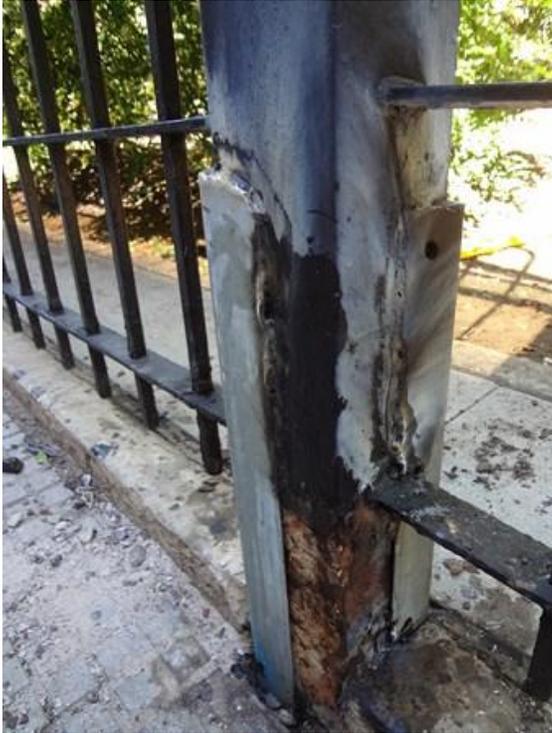
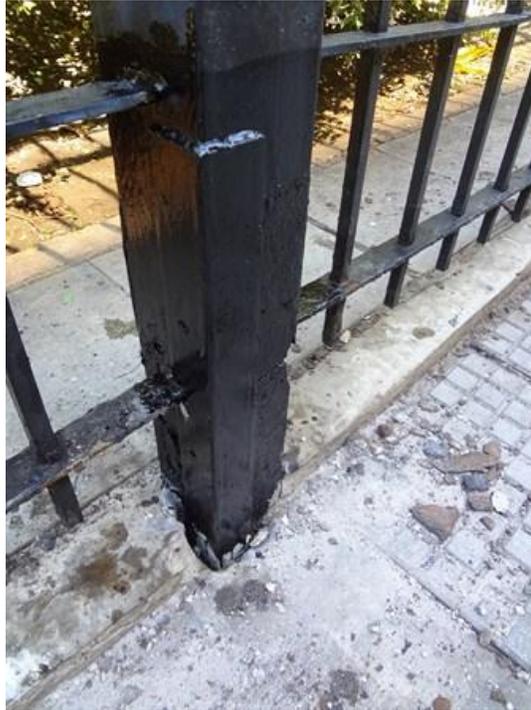
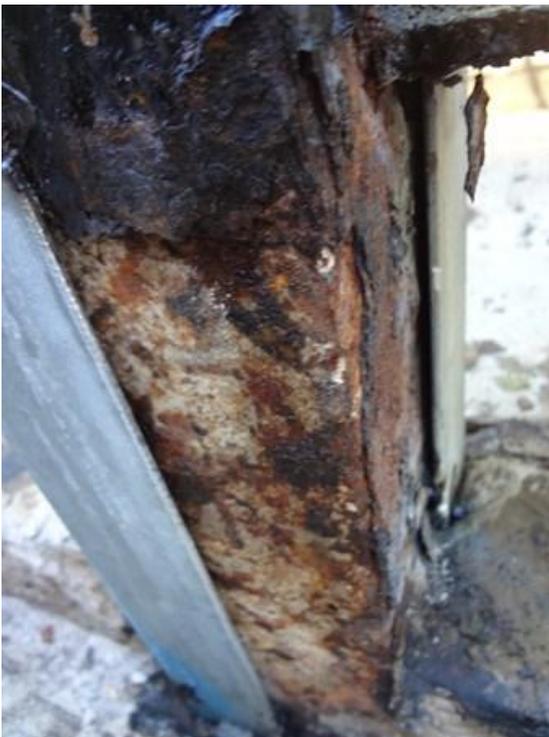
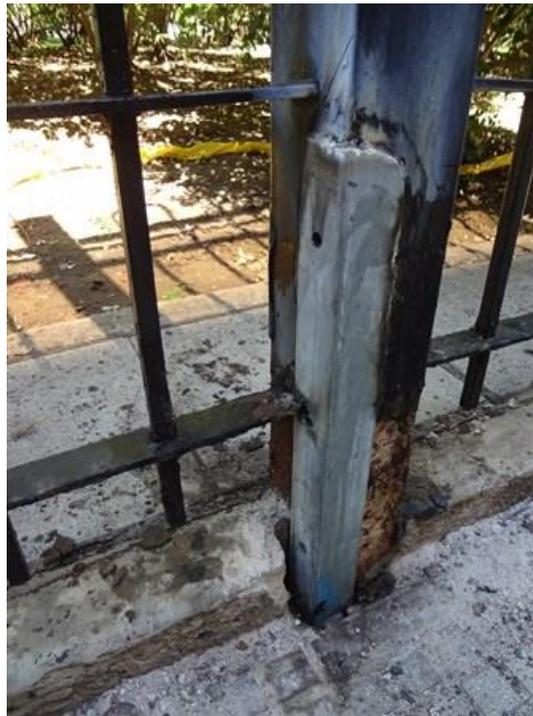
Acá se observa que se ha soldado sobre el cemento, luego se ocultará con la pintura
