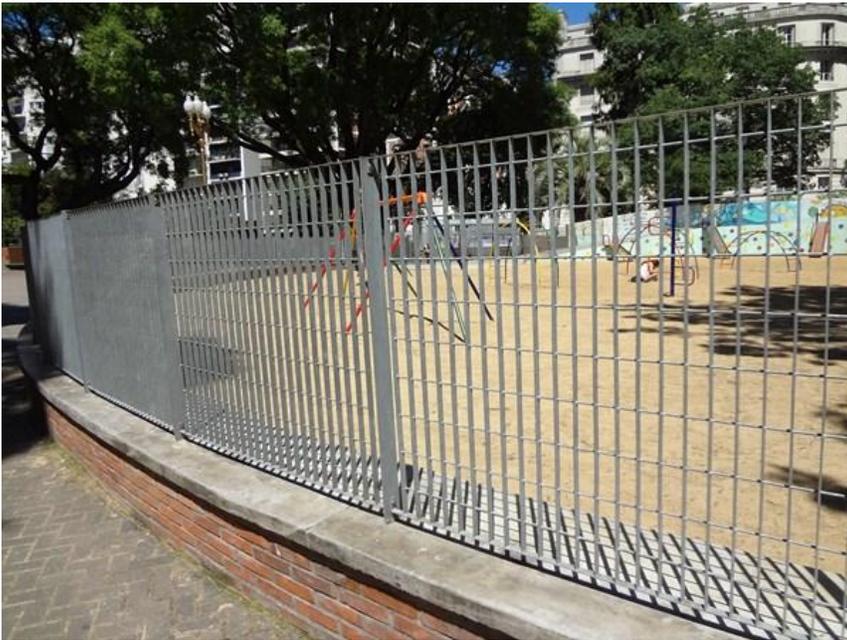
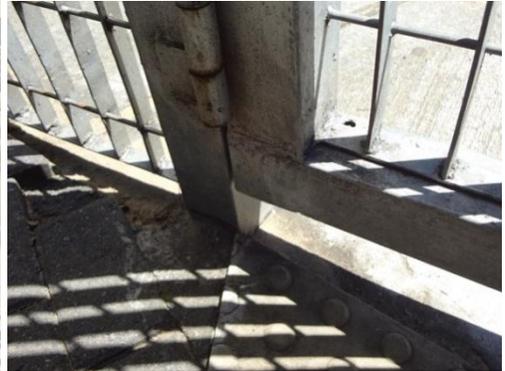
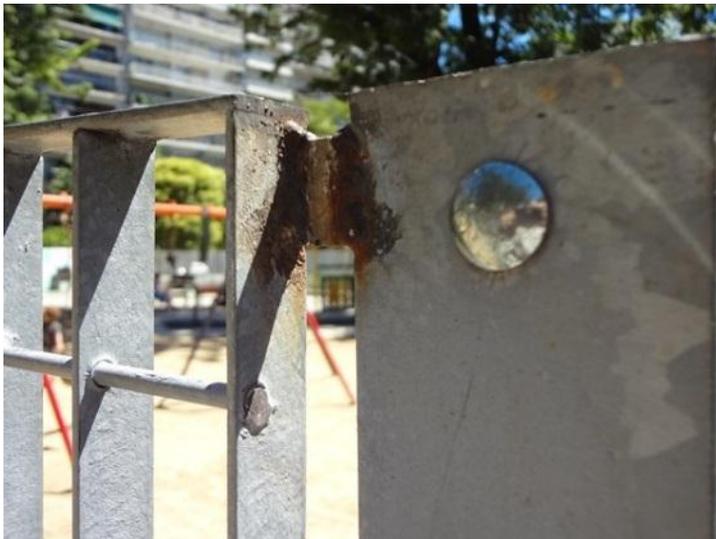
Finalmente se observa en la reja galvanizada en caliente, colocada posteriormente,

Prácticamente sin problemas de corrosión en los encuentros con el cemento.

Sin problemas de mantenimiento donde la corrosión de las soldaduras de ajuste, realizadas posteriormente, se ha estabilizado sin llegar a producir una reducción de secciones del acero que hagan previsible un colapso.
