### PELIGROSA CORROSION DE LA REJA DE LA PLAZA VICENTE LOPEZ DE BUENOS AIRES

RELEVAMIENTO FOTOGRAFICO, BREVE ANALISIS DE SUS CAUSAS, ERRORES CONSTRUCTIVOS, MALAS REPARACIONES

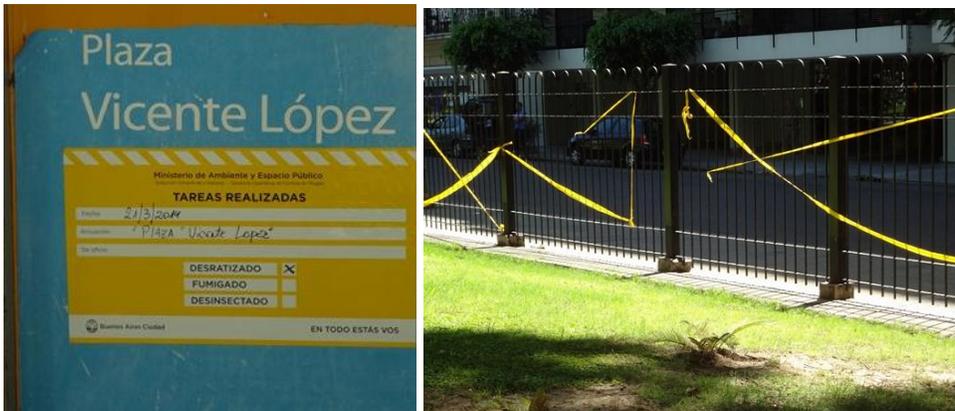
En la Plaza se observa una reja de aspecto tradicional larga, alta color negro, muy pesada, con advertencias de trabajos de mantenimiento.

Llama la atención la corrosión generalizada de los parantes que la sostienen, el peligro que origina en los transeúntes, las oscilaciones a pesar del aspecto pesado, las reiteradas reparaciones, sobre todo porque esta reja ha sido instalada hace poco tiempo relativamente.

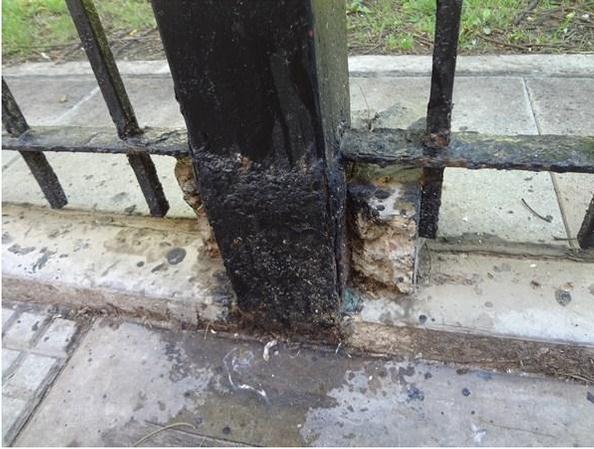
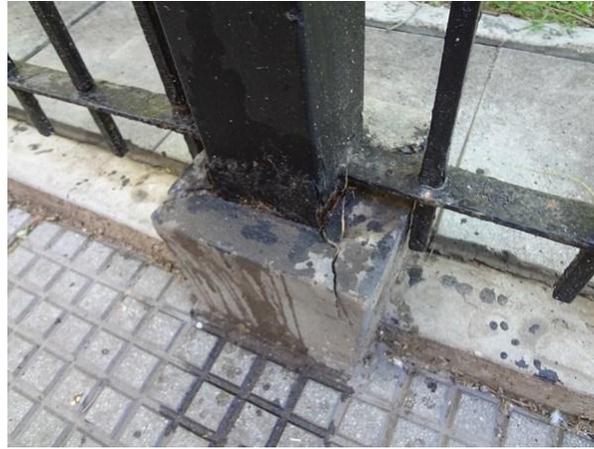
En las fotos de abajo se ve como la corrosión actuó sobre el caño, se agregó un zuncho de cemento con pésimo resultado, incluso se pintó sobre el cemento.

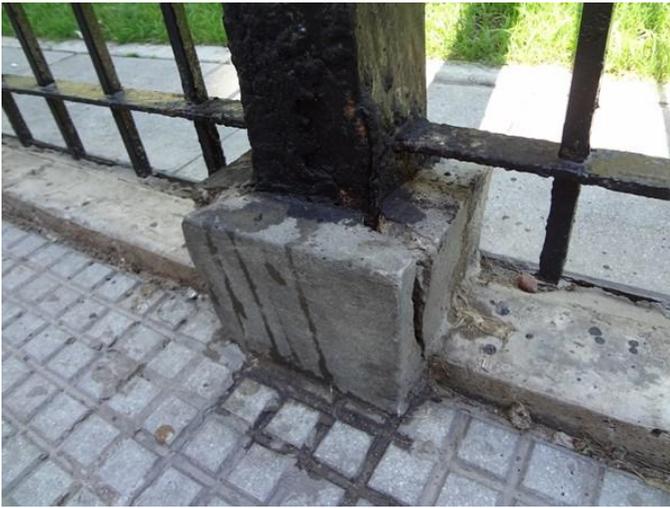
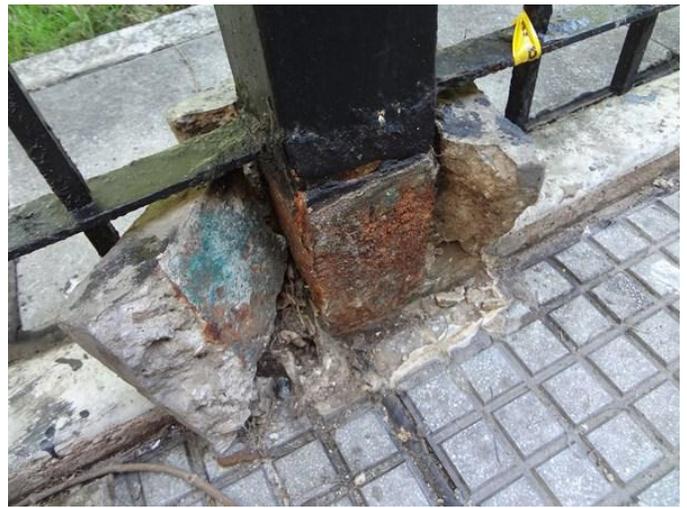
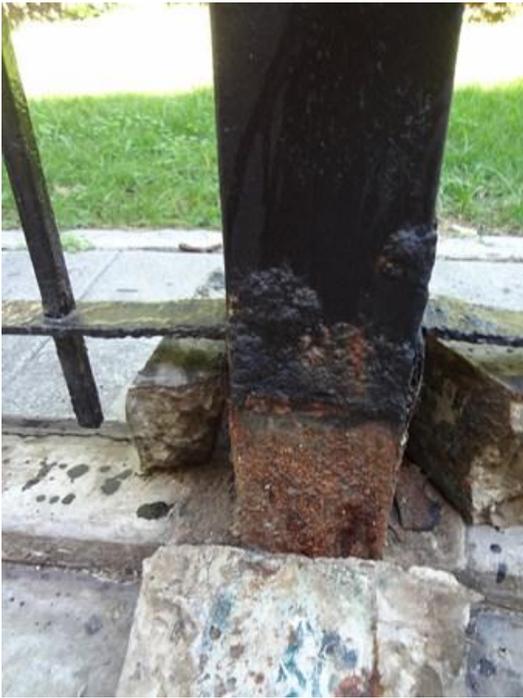
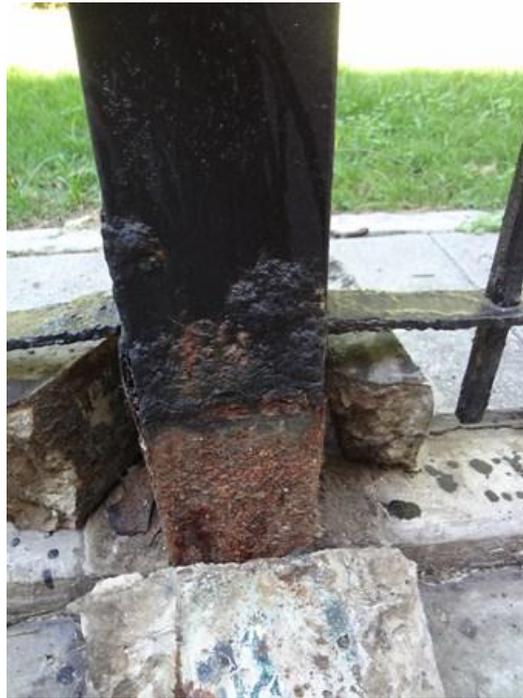
Sin embargo se sigue insistiendo en la misma solución ocultando la destrucción total del caño
